RBA	APSFR Name
Dobrogea-Litoral	sect. litoral loc. Mangalia - loc. Costinesti

UoM: RO-06 Dobrogea-Litoral
 Cod APSFR: RO6-15.01.....-02A
 APSFR ID: 06-A012C
 Nume APSFR: r. Tatlageacul Mare (Sector litoral loc. Mangalia - loc. Costinesti)

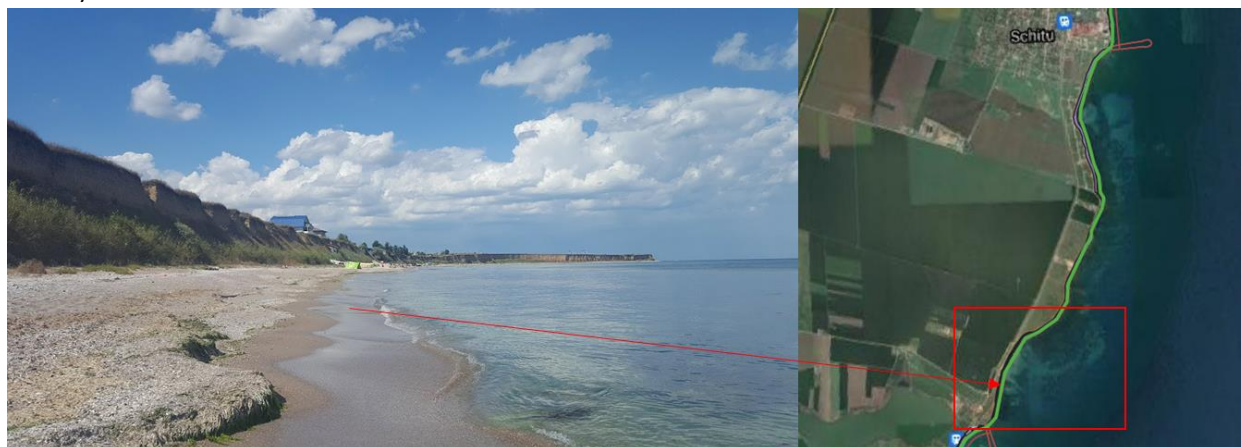
Regiunea 23 August, și în special segmentul de plajă de lângă aceasta, este o zonă de faleză indicată ca fiind amenințată de eroziuni. Riscul de eroziune nu provine de la mare, ci de la alunecările de teren. Imaginea de mai jos arată eroziunea din partea superioară a falezei și nu în partea inferioară unde se află plaja. Mecanismul de eroziune este de natură geotehnică și este cauzată de o combinație de precipitații, vânt, efecte ale apelor subterane, așezarea solului și construcții. Acest lucru poate duce la prăbușirea secțiunilor stâncii. Casele din apropierea falezei par a fi, în special, în pericol (nu și calea ferată).

Se recomandă a se efectua mai întâi o analiză a riscului de alunecări de teren, care ar trebui să aibă ca rezultat o perspectivă mai bună a tendințelor istorice de eroziune și a posibilelor riscuri viitoare de eroziune și alunecare de teren de-a lungul acestei secțiuni. Analiza imaginilor prin satelit și consultarea localnicilor pot face parte din acest studiu. Odată ce riscul este analizat mai clar, ar putea fi efectuat un studiu de fezabilitate pentru a evalua măsurile potențiale de atenuare, precum:

- Consolidarea locală a falezei
- Crearea unei pante mai line pentru a preveni prăbușirea falezei (alunecare de teren)
- Eliminarea infrastructurii aflate în pericol
