## 1. Localizare

UoM: RO-05 Buzau-lalomita  
Grup APSFR: 05-A028F r.Saratel, 05-A029FF r. Slanicel (05-X005)

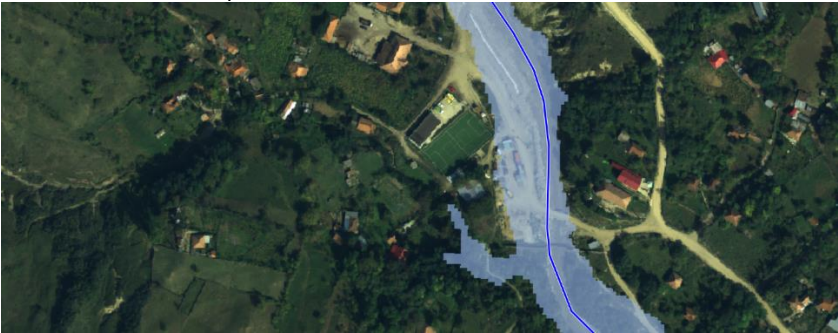
| <b>Informații extrase din hărțile de hazard</b> | <p>Inundabilitatea pe APSFR Slănicel este caracterizată de mecanisme de tip flashflood. Pe APSFR Sărățel viiturile sunt de tip fluvial.</p> <p>Informațiile extrase din Web Viewer pentru Slănicel arată că banda de inundație pentru Q1% nu ajunge până la casele din cele două localități (Ghiocari și Chiliile). Singura excepție o constituie un grup de 2-3 case situate la limita dintre localitățile Ghiocari și Chiliile care sunt parțial atinse de limita de inundabilitate pentru Q 1%, iar înălțimea lamei de apă este sub 0,45 m. Este foarte posibil ca de fapt casele respective nici să nu fie inundate. În schimb, drumul județean DJ 102F este inundat intermitent între localitățile Ghiocari și Chiliile pe o lungime cumulată de cca 900 m. Cel mai probabil, aceste zone inundate sunt consecința unor poduri sau podețe subdimensionate.</p> <p>Informațiile extrase din Web Viewer pentru Sărățel pun în evidență o bandă de inundare 1% unică, centrată pe cursul de apă, în general fără fire de curgere separate în albia majoră. Lățimea zonei inundate este de regulă sub 50 m, având o lățime maximă de cca 100 m în localitatea Policiori.</p> <p>Raul, pe cei 13.8 km ai APSFR-ului, traversează localitățile Cănești, Valea Verzei, Gura Văii, Scorțoasa și Policiori. Prin localitatea Cănești trec drumul județean DJ 102F (inundat la Q 1% pe cca 180 m, lama de apă fiind de 1-2 m) și Drumul comunal DC 204 (inundat la Q 1% pe cca 260 m, cu o lama de apă mai mare de 2 m). La intrarea în Valea Verzei este inundat DJ 102F pe cca 230 m, cu o lamă de apă mai mare de 2 m.</p> <p>În matricea de screening este indicat estimativ numărul de persoane expuse pericolului inundațiilor: Gănești (25), Gura Văii (15), Scorțoasa (5) și Policiori (18), în timp ce în fisierul loc_med_cls.xlsx figurează doar Scorțoasa și Policiori cu câte 5, respectiv 18 locuitori expuși. Aceste numere nu au putut fi însă confirmate.</p> <p>Harta din Webviewer pune în evidență un număr foarte redus de case posibil inundate la Q 1%, după cum urmează:</p> <p>Râul Sărățel - zona inundată 1% în localitatea Gănești (maxim 4 case inundate)</p> |

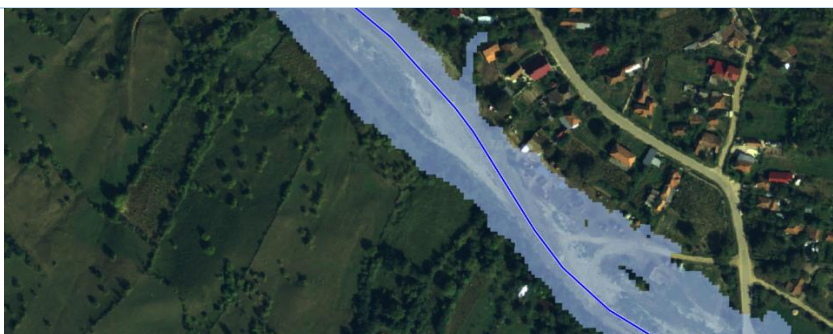
Râul Sărățel - zona inundată 1% în localitatea Gura Văii (maxim 1-2 case inundate)

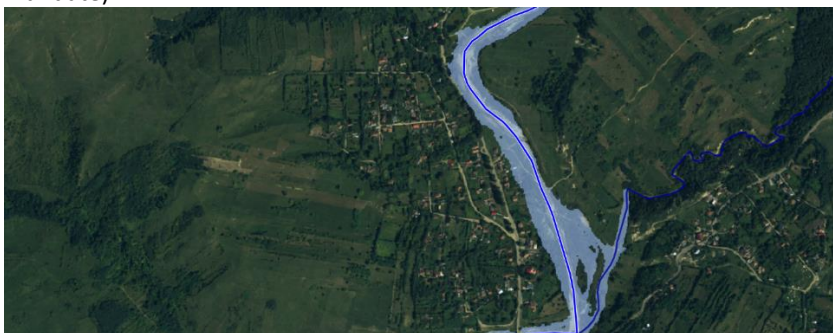
Râul Sărățel - zona inundată 1% în localitatea Scorțoasa (maxim 4 case inundate)

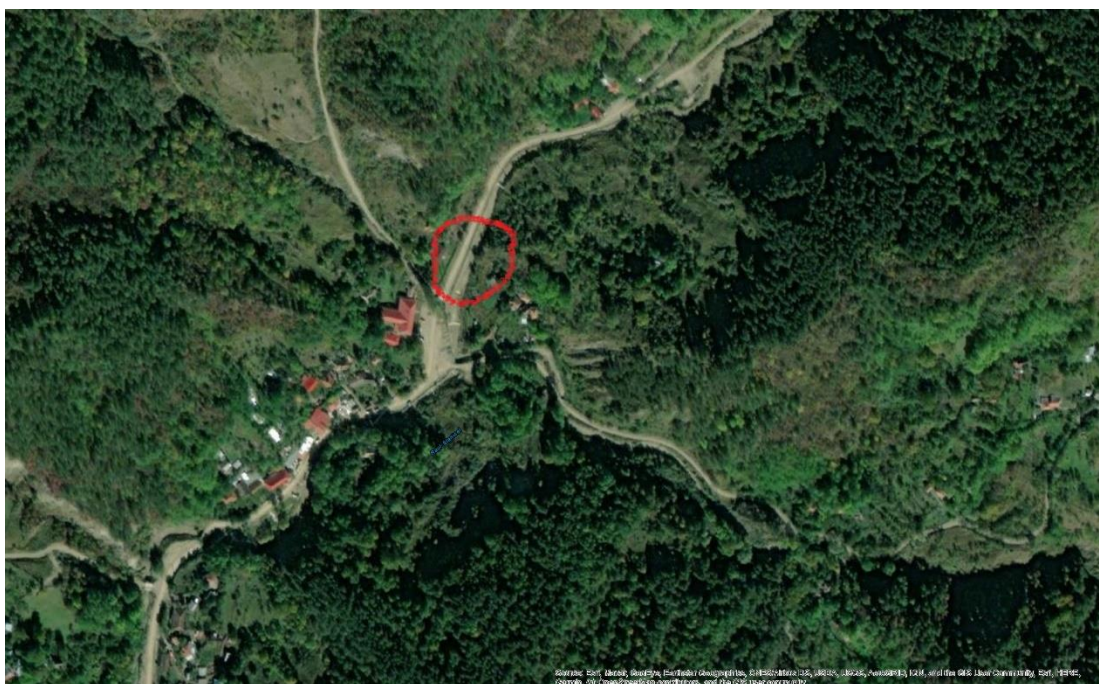
**M31-RO19: Zone de retenție naturală a apei în amonte de localitatea Chiliile** (amonte de podul de pe DC 208); Măsura are în vedere reducerea debitelor propagate la viitura în aval atât pentru apărarea locuitorilor din zona inundabilă a localității Chiliile cât și pentru reducerea viiturii tranzitate pe râul Sărățel.
