## 1. Localizare

| ABA | Denumire APSFR |
|---|---|
| Buzau-Ialomita | r. Sărățel - av. confl. Slănicel - am. loc. Joseni |
| | r. Slănicel - loc. Ghiocari - loc. Chiliile |

Clusterul Sărățel-Slănicel (X004) este format din 2 APSFR-uri:

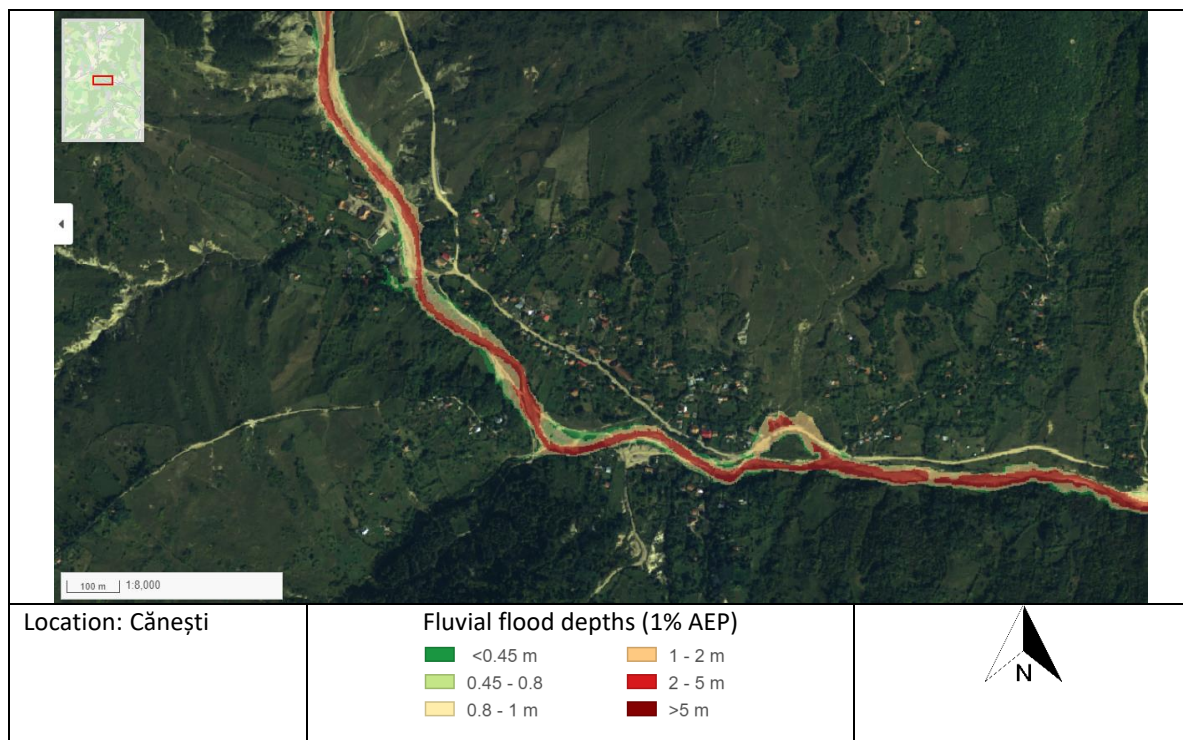
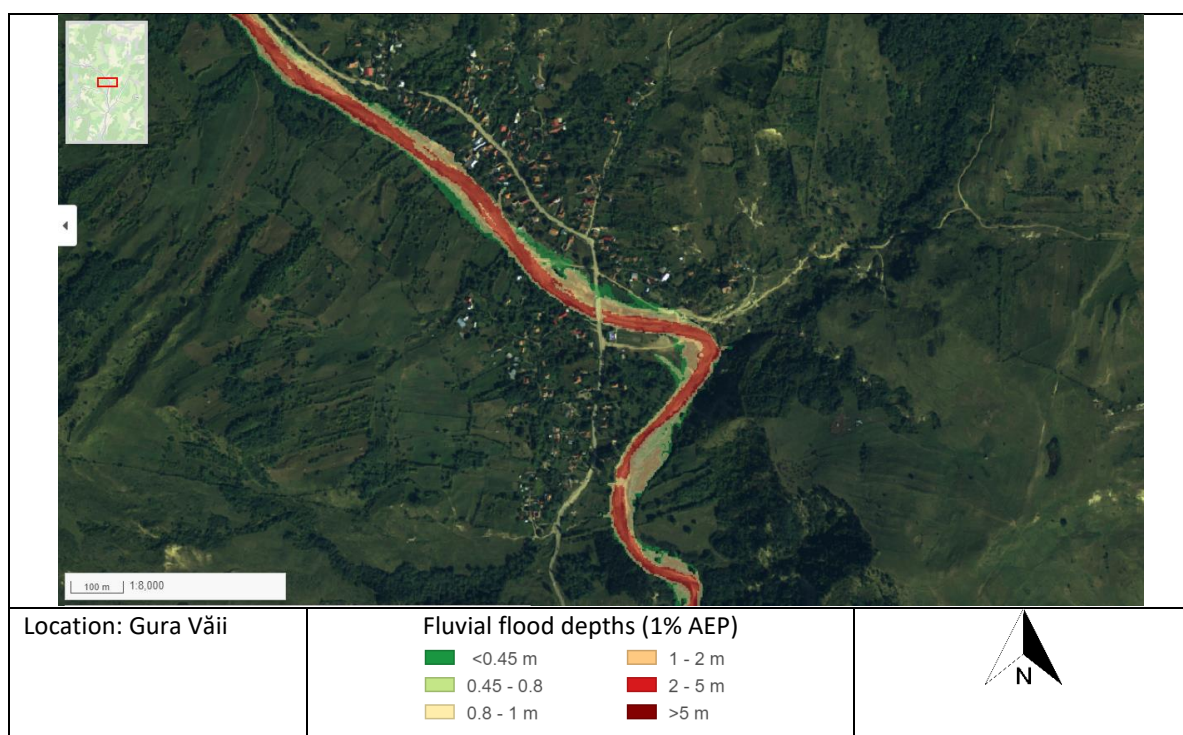
Hărțile de hazard și de risc la inundații folosite în această evaluare, pot fi consultate accesând următorul link: <https://harticiclul2.inundatii.ro/map@45.9891990,23.4491860,7z>. În continuare sunt inserate capturi de ecran ale acestor hărți pe sectoarele de risc relevante, ca exemple ale informației disponibile, indicând adâncimea apei în zonele inundate aferente debitului maxim cu probabilitatea anuală de depășire de 1%.

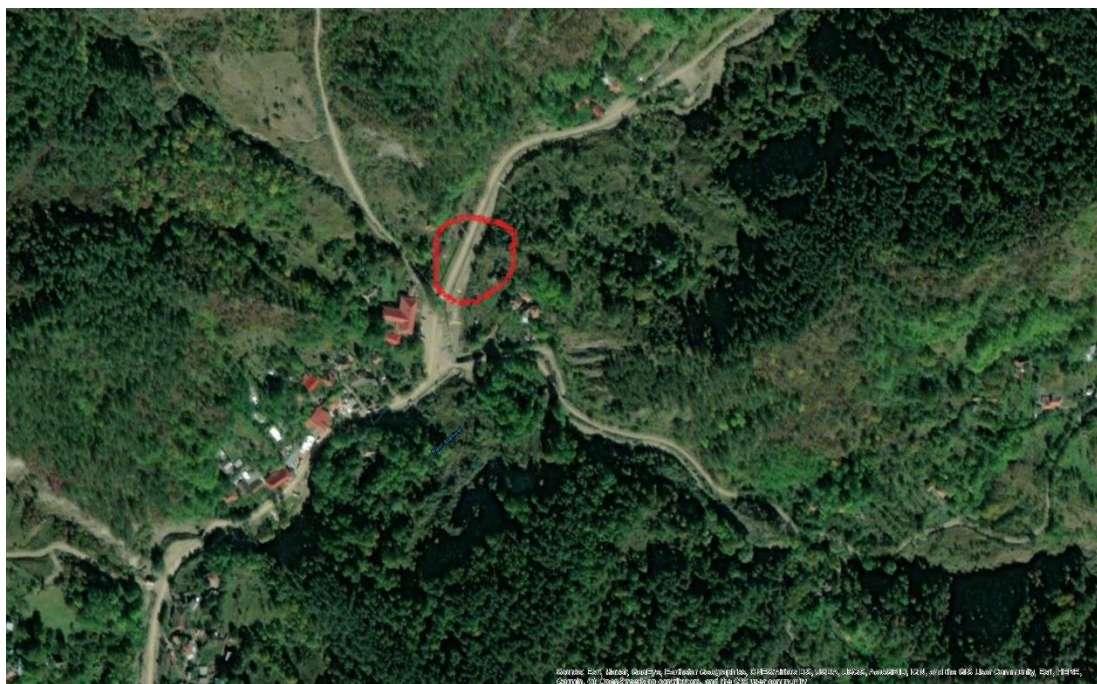
**M31-RO19: Zone de retentie naturala a apei in amonte de localitatea Chiliile** (amonte de podul de pe DC 208); Masura are in vedere reducerea debitelor propagate la viitura in aval atat pentru apararea locuitorilor din zona inundabila a localitatii Chiliile cat si pentru reducerea viiturii tranzitate pe raul Saratel.
