## 1. Localizare

| ABA | Denumire APSFR |
|---|---|
| Jiu | r. Pleșuva - av. loc. 23 August |

## 2. Identificarea problemei de inundabilitate

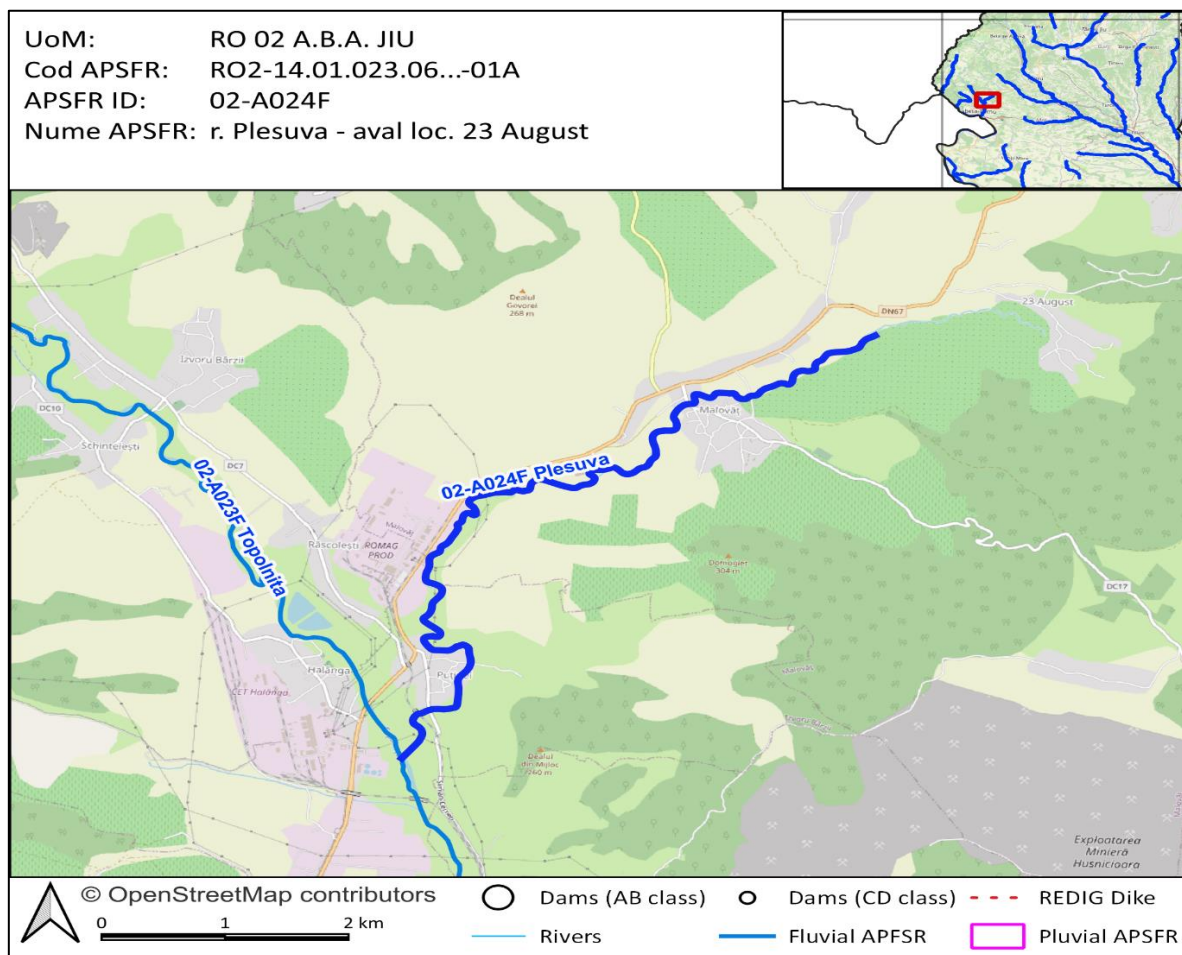
| <b>Informații extrase din hărțile de hazard</b> | <p>Banda de inundare folosită este 1%CC, centrată pe cursul de apă, cu lățimi variind între 40 și 300 m. Râul străbate următoarele localități: Malovăt, Răscolești și Puținei.</p> <p>În localitatea Malovăt din cauza podului DC17, se observă lățirea limitei, fiind inundate un număr mic de case/anexe din cadrul intravilanului localității cca. 1000 m.</p> <p>Între localitățile Malovăt și Răscolești limita variază între 40-200 m, zona inundată este extravilană.</p> <p>Între localitatea Puținei, între cele 2 poduri ( pod peste DC23 și pod pe dr. acces cimitir loc. Putinei peste pr. Plesuva) se observă lățirea limitei, inundând drumul comunal DC23.</p> |

- **M32-R025 - Mărirea capacității de tranzitare a albiei prin redimensionarea podurilor.**
  - 1 - Pod pe dr. Acces cimitir loc. Puținei peste pr. Plesuva.
  - 2 - Pod DC23 loc. Puținei
- **M33-R029 - Lucrări de regularizare locală a albiei (incl. măsuri de stabilizare a albiei).**

Mărirea capacității albiei, loc. Puținei, pe o lungime de cca. L = 700 m.
