## 1. Localizare

| ABA | Denumire APSFR |
| Mureș | r. Mureș - av. loc. Neagra |

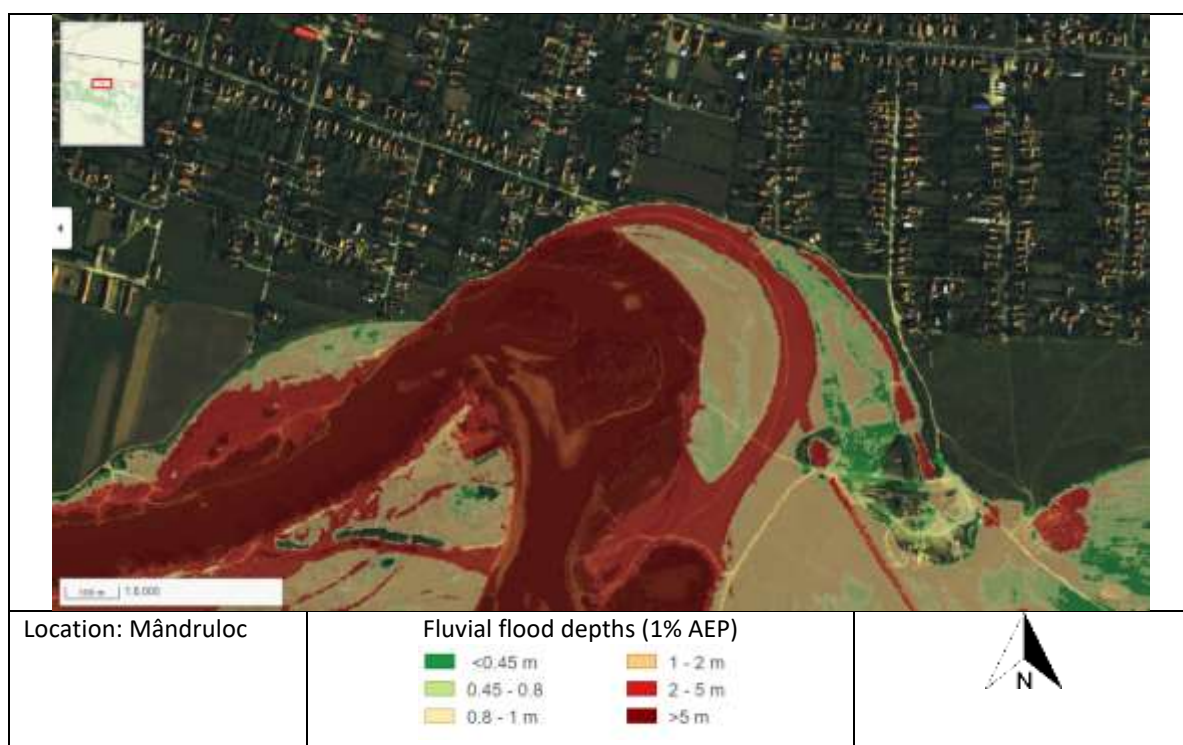
Un link către hărțile de hazard și de risc folosite în această evaluare va fi făcut disponibil în fișe (LINK HĂRȚI), începând cu 15 Octombrie 2022. Mai jos au fost inserate capturi de ecran ale acestor hărți pe sectoarele de risc relevante, ca exemple ale informației disponibile, ce indică adâncimile inundației aferente debitului maxim cu probabilitatea de depășire de 1%.

| <b>Informații extrase din hărțile de hazard</b> | <p>Pe acest APSFR se situează următoarele localități:</p> <p><b>AFU 1:</b> Cenad</p> <p><b>AFU 2:</b> Nadlac, Seitin, Periam, Semlac, Pecica, Felnac, Bodrogu Vechi, Bodrogu Nou, Calugareni, Zadareni, Arad, Mandruloc, Neudorf, Lipova, Radna, Șoimuș</p> <p><b>AFU 3:</b> Milova, Chelmac, Conop, Belotint, Bârzava, Lalașint, Căpruța, Bătuța, Bata, Țela, Nicolae Bălcescu, Bulci, Ostrov, Vărădia de Mureș, Hălăliș, Săvârșin, Valea Mare, Căprioara, Pojoga, Sălciva, Zam, Tisa, Burjuc, Tătăraști,</p> <p><b>AFU 4:</b> Dobra, Stretea, Gothatea, Lăpușnic, Brâznic, Ilia, Săcămaș, Bretea Mureșană, Brănișca, Bejan, Mintia, Șoimuș, Deva, Hărău, Chimidia, Săulești, Simeria, Uroi, Spini, Turdaș, Bobâlna, Folt, Pricaz, Geoagiu, Gelmar, Băcăinți, Sărăcsău, Șibot, Balomiru de Câmp, Acmaru, Blandiana, Dealu Ferului, Mereteu, Vurpâr, Păcliș, Vințu de Jos, Pârâul lui Mihai, Limba, Ciugud, Drâmbar, Teleac, Totoi, Sântimbru, Galțiu, Coșlariu,</p> <p><b>AFU 5:</b> Zărieș, Beldiu, Meșcreac, Leorint, Rădești, Sâncrai, Aiud, Păgida, Gâmbaș, Ciurbrud, Decea, Micoșlaca, Inoc, Cisteiu de Mureș, Unirea, Uioara de Jos, Ocna Mureș, Uioara de Sus, Războieni Cetate, Lunca Mureșului, Noșlac, Căptălan, Gura Arieșului, Copand,</p> <p><b>AFU 6:</b> Stâna de Mureș, Gligorești, Chețani, Gheja, Luduș, Bogata, Orosia, Ațintiș, Sâniacob, Cuci, Dățășeni, Lechința, Iernut, Sfântu Gheorghe, Cipău, Dileu Vechi, Ogra, Dileu Nou, Sânpaul, Sînmărghita, Chirileu, Vidrasău, Morești, Ungheni,</p> <p><b>AFU 7:</b> Târgu Mureș, Sângeorgiu de Mureș, Sântana de Mureș</p> <p><b>AFU 8:</b> Chinari, Glodeni, Gornești</p> <p><b>AFU 9:</b> Petelea, Apalina, Iernuțeni, Reghin, Suseni, Idecu de Jos</p> <p><b>AFU 10:</b> Idecu de Jos, Idecu de Sus, Brâncovenești, Lunca Mureșului, Vălenii de Mureș, Aluniș, Rușii Munți, Morăreni, Deda, Filea, Bistra Mureșului, Gălăoia, Iod, Răstolița, Andreneasa, Sălard, Lunca Bradului,</p> <p><b>AFU1</b></p> <p>Localitatea <b>Cenad</b> - conform datelor din harta de hazard refăcută nu este inundată</p> <p><b>AFU2</b></p> <p>Localitatea <b>Nădlac</b> - conform datelor din harta de hazard refăcută nu este inundată</p> <p>Localitatea <b>Șeitin</b> - conform datelor din harta de hazard refăcută nu este inundată.</p> <p>Localitatea <b>Felnac</b> - conform datelor din harta de hazard refăcută nu este inundată.</p> <p>Localitatea <b>Bodrogu Vechi</b> - conform datelor din harta de hazard este inundată în totalitate.</p> <p>Localitățile <b>Bodrogu Nou, Calugareni, Zadareni</b>, - conform datelor din harta de hazard nu sunt inundate.</p> <p>În localitatea <b>Arad</b> - conform datelor din harta de hazard este inundată o mică parte în zona centrală a strandului Neptun (zonă dig mal) și o mică parte în capătul de vest a orașului.. Inundarea se produce prin revărsare,</p> |

| | <p>nu există diguri de protecție pe malul drept și pe malul stâng sunt la asigurare mai mică de 1%.</p> <p>În localitatea <b>Lipova</b> - conform datelor din harta de hazard este inundată zona centrală a orașului. Inundarea se produce prin deversarea digurilor de protecție existente, care nu sunt realizate la debitul cu probabilitatea de depășire de 1%.</p> <p>În localitatea <b>Radna</b> - conform datelor din harta de hazard este inundată zona centrală a orașului. Inundarea se produce prin deversarea digurilor de protecție existente, care nu sunt realizate la debitul cu probabilitatea de depășire de 1%.</p> <p>În localitatea <b>Șoimuș</b> - conform datelor din harta de hazard este inundată zona sudică a localității și partea situată pe malul râului Șoimuș în zona de confluență cu râul Mureș. Inundarea se produce prin deversarea digurilor de protecție existente inclusiv cel de remuu pe râul Șoimuș, care nu sunt realizate la debitul cu probabilitatea de depășire de 1%..</p> <p><b>AFU3</b></p> <p>Localitatea <b>Chelmac</b> - conform datelor din harta de hazard este inundată în totalitate. Inundarea se produce prin deversarea digurilor existente care nu sunt realizate la debitul cu probabilitatea de depășire de 1%.</p> <p>În localitatea <b>Bărzava</b> - conform datelor din harta de hazard este inundată partea de vest a localității. Este inundat și drumul european E68 pe o lungime de cca. 1650 m. Inundarea se produce prin revărsare.</p> <p>Localitatea <b>Lalașint</b> - conform datelor din harta de hazard este inundată partea de nord a localității. Inundarea se produce prin deversarea digurilor existente care nu sunt realizate la debitul cu probabilitatea de depășire de 1% inclusiv cele de remuu.</p> <p>În localitatea <b>Căpruța</b> - conform datelor din harta de hazard este inundată partea de sud a localității situat pe malul râului Grosul. Inundarea se produce prin revărsare a debitului de remuu pe valea râului Grosul.</p> <p>În localitatea <b>Bătuța</b> - conform datelor din harta de hazard este inundată o mică parte în zona de vest a localității. Este inundat și drumul european E68 pe o lungime de cca. 2500 m și calea ferată pan-europeană. Inundarea se produce prin revărsare.</p> <p>Localitatea <b>Bata</b> - conform datelor din harta de hazard este inundată în zona de est a localității. Inundarea se produce prin revărsare.</p> <p>În localitatea <b>Țela</b> - conform datelor din harta de hazard este inundată o mică parte în zona de nord-vest. Inundarea se produce prin revărsare.</p> <p>În localitatea <b>Nicolae Bălcescu</b> - conform datelor din harta de hazard este inundată jumătatea de sud a localității. Inundarea se produce prin revărsare.</p> <p>Localitatea <b>Bulci</b> - conform datelor din harta de hazard este inundată în totalitate. Inundarea se produce prin revărsare.</p> <p>În localitatea <b>Vărădia de Mureș</b> - conform datelor din harta de hazard este inundată în zona de sud-vest. Inundarea se produce prin revărsare.</p> <p>În localitatea <b>Hălăliș</b> - conform datelor din harta de hazard este inundată zona de sud, din unda de remuu, situată pe valea Hălăliș . Inundarea se produce prin revărsare.</p> <p>În localitatea <b>Săvârșin</b> - conform datelor din harta de hazard este inundată zona de sud. Este inundat și drumul județean DN 707B pe o lungime de cca. 1600 m până la localitatea Valea Mare. Inundarea se produce prin revărsare.</p> <p>În localitatea <b>Valea Mare</b> - conform datelor din harta de hazard este inundată zona de nord. Este inundat și drumul județean DN 707B pe o lungime de cca. 200 m până la localitatea Valea Mare. Inundarea se produce prin revărsare.</p> |
