## 1. Localizare

## 2. Identificarea problemei de inundabilitate

## 3. Strategia propusă

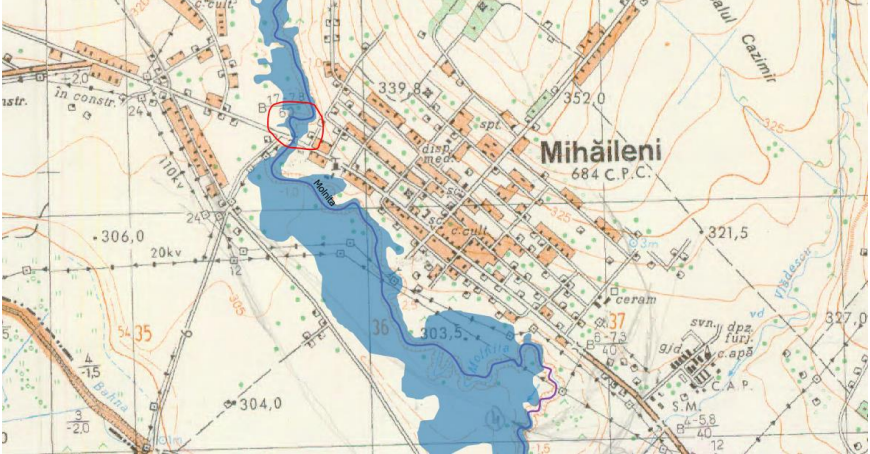
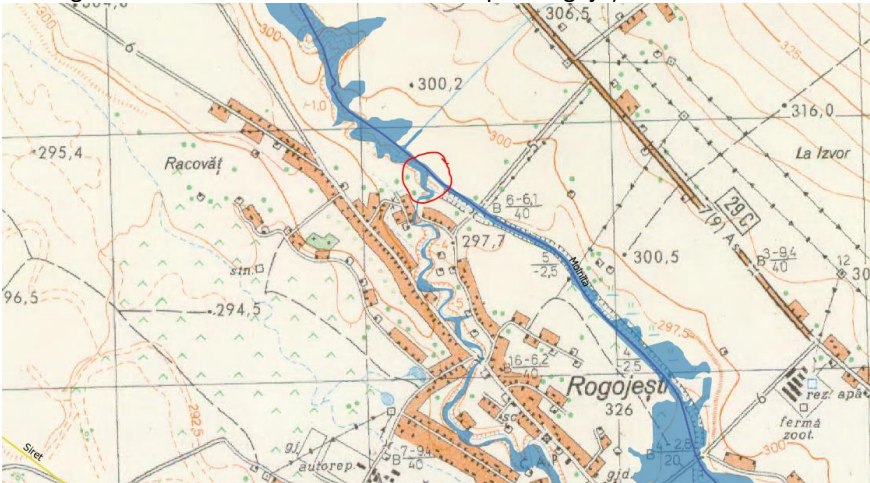
| <p><b>Informații extrase din hărțile de hazard</b></p> | <p>Receptorii de risc sunt amplasați în afara zonei inundate la 1% conform harta de hazard C1. Posibile afectări locale în zona traversării 29C la Mihăileni.</p> <p>Curgerea se ramifică la 1% în punctul 586566, 716990, unde se formează un fir de curgere ce urmează traseul albiei istorice prin Rogojești.</p> |

Propunem întreținerea cursului de apă astfel încât riscul să nu crească peste nivelul actual. Podul 29C ar trebui monitorizat d.p.v. al capacității de transport, întrucât un blocaj al acestuia ar putea duce la afectarea caselor limitrofe din loc. Mihăileni. Ar trebui confirmată existența unor lucrări de control al scurgerii pe traseul vechi al Molniței prin Rogojești și dacă există acestea ar trebui urmărite.
