## 1. Localizare

| ABA | Denumire APSFR |
|---|---|
| Argeș-Vedea | r. Plapcea – av. loc. Constantinești |

UoM: RO 04 A.B.A. ARGES - VEDEA  
Cod APSFR: RO4-09.01.005....-01A  
APSFR ID: 04-A003F  
Nume APSFR: r. Plapcea - av. loc. Constantinești

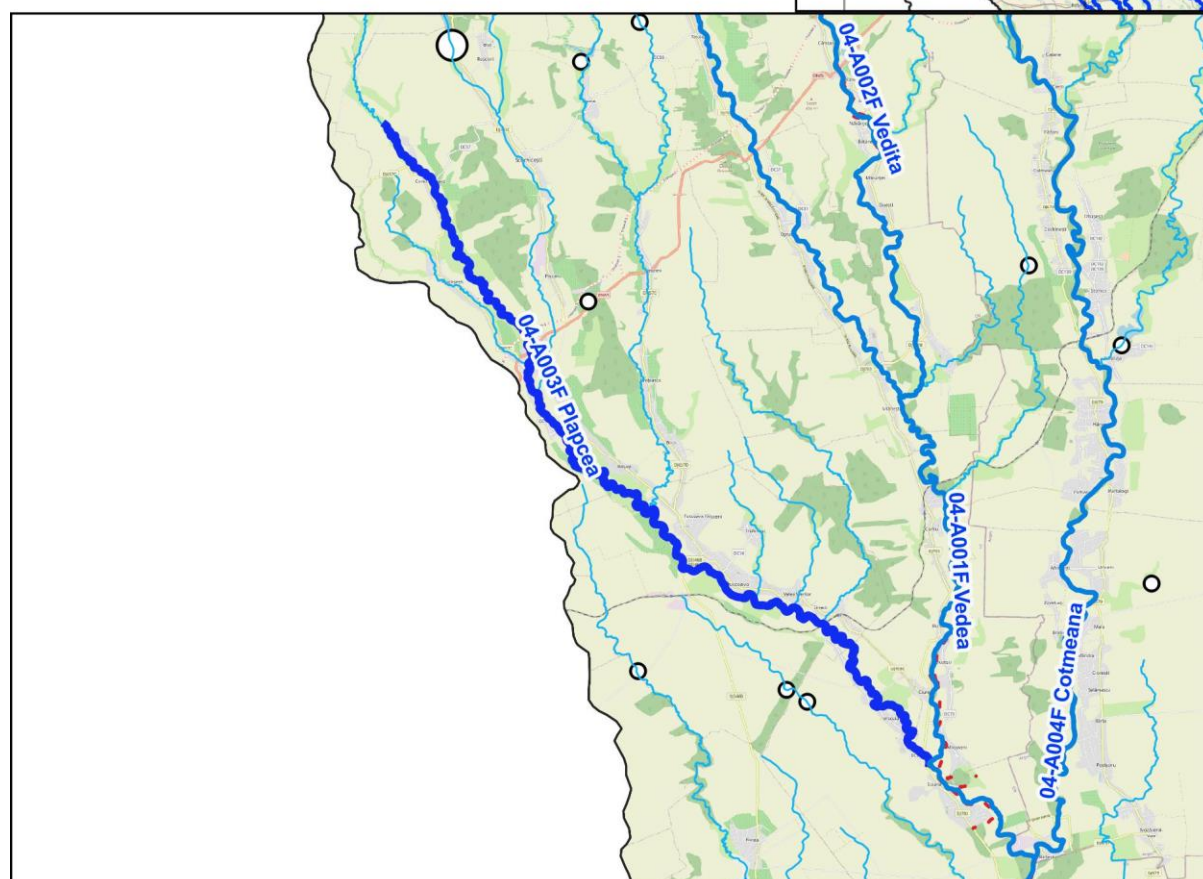
| <p><b>Informații extrase din hărțile de hazard</b></p> | <p>Banda de inundare (1%) este unică, relativ centrată pe cursul de apă, cu efect pronunțat de descentrare către malul stâng între localitățile Jitaru și Potcoava. În amonte de localitatea <b>Jitaru</b>, banda are o lățime mai restrânsă, atingând o deschidere maximă de aproximativ 500m. Prin contrast, în aval de aceeași localitate, banda se extinde puternic, ajungând la un maxim de aproximativ 1100m în dreptul localității Ursoaia. Pe întreg parcursul APSFR-ului se pot identifica 7 poduri, atât auto cât și feroviare, ce creează obstacole datorită capacității de transport redusă.</p> <p>În amonte de localitatea Jitaru banda nu se extinde asupra gospodăriilor, decât într-o excepție punctuală în localitatea Constantinești. Începând cu localitatea Jitaru și în aval, banda acoperă câteva suprafețe locuite precum și drumuri județene și comunale în localitățile Jitaru, Mihăilești-Popești, Bălțați, Potcoava și Ursoaia. În rest, majoritatea suprafețelor afectate sunt terenuri agricole.</p> |
