## 1. Localizare

UoM: RO-01 Banat  
Cod APSFR: RO1-05.01.021....-01A  
APSFR ID: 01-A011F  
Nume APSFR: r. Bega Veche - loc. Sânnandrei, sect. îndig.

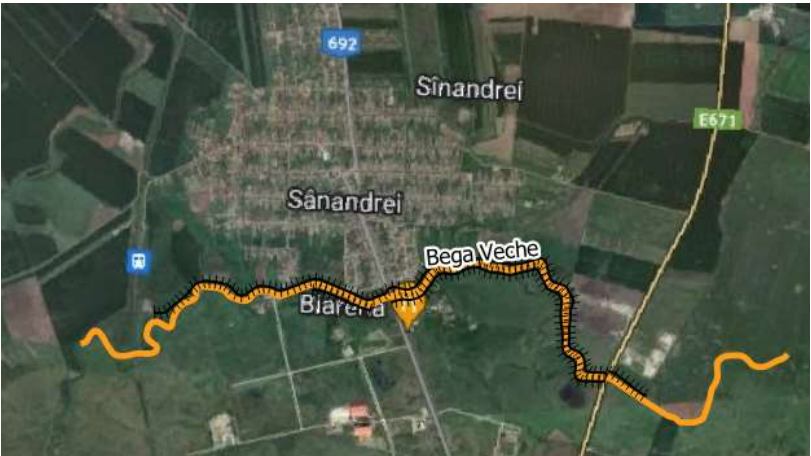
| <b>Modul de gestionare al riscului la inundații în prezent; infrastructura existentă de apărare împotriva inundațiilor</b> | <p>Există diguri de-a lungul acestui APSFR. Digurile sunt în stare bună. Există subtraversări în diguri pentru a permite scurgerea apei în râu. În timpul inundațiilor, aceste subtraversări sunt închise.</p> |

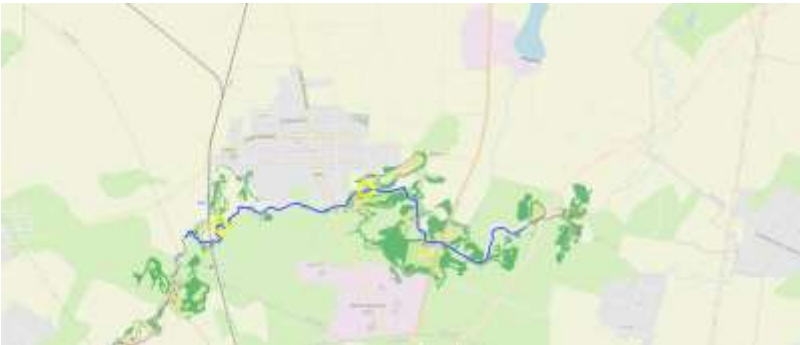
| <b>Informații extrase din hărțile de hazard</b> | <p>Hărțile de hazard indică unele viituri în apropiere de <b>Sânandrei</b>. Cu toate acestea, inundațiile sunt cauzate de apa care curge prin diguri în locațiile subtraversărilor. În realitate, aceste subtraversări vor fi închise și pericolul de inundații va fi atenuat. Prin urmare, acest APSFR este considerat ca având un risc scăzut.</p> |

Nu există niciun risc semnificativ de inundații în jurul acestui APSFR. De asemenea, în scenariul ce ia în considerare și schimbările climatice, nu există probleme de inundații pentru Sânandrei.
