## 1. Localizare

### 3. Identificarea problemei de inundabilitate

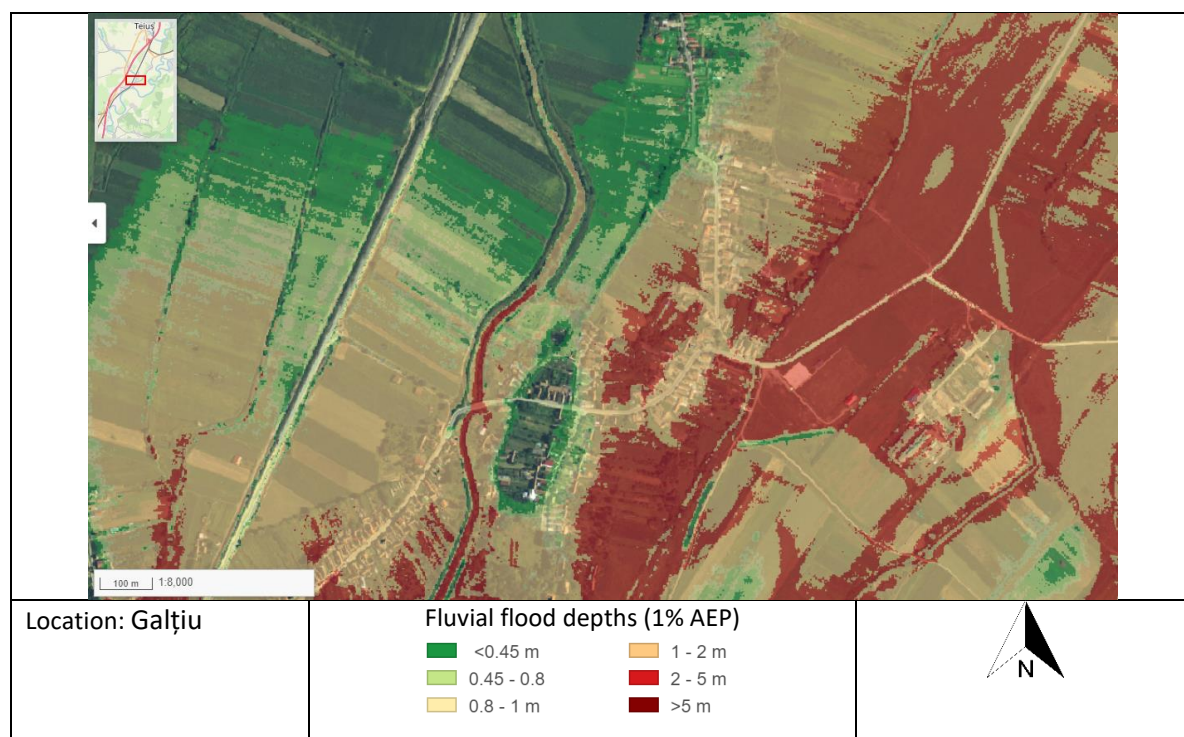
Un link către hărțile de hazard și de risc folosite în această evaluare va fi făcut disponibil în fișe (LINK HĂRȚI), începând cu 15 Octombrie 2022. Mai jos au fost inserate capturi de ecran ale acestor hărți pe sectoarele de risc relevante, ca exemple ale informației disponibile, ce indică adâncimile inundației aferente debitului maxim cu probabilitatea de depășire de 1%.

| <p><b>Informații extrase din hărțile de hazard</b></p> | <p>Pe acest APSFR se situează localitățile Galtiu, Oiejdea, Galda de Jos, Mesentea, Benic, Galda de Sus și Poiana Galdei.</p> <p>Bandă de inundare (1%) este în general unică, centrată pe cursul de apă, cu lățimi variind între 30 și 850 m.</p> <p>În localitatea <b>Galtiu</b> - conform datelor din harta de hazard este inundat axul central al localității. Este afectat și drumul județean DJ 107B pe o lungime de cca. 1100 m. Cauza inundării este revărsarea care poate fi cauzată și de podul de pe drumul județean.</p> <p>În localitatea <b>Oiejdea</b> - conform datelor din harta de hazard este inundată o mică parte a zonei de est care include și o parte a zonei industriale. Este afectat și drumul național DN 1 (E81) pe o lungime de cca. 950 m. Cauza inundării este revărsarea care poate fi cauzată și de podul de pe drumul național.</p> <p>În localitatea <b>Galda de Jos</b> - conform datelor din harta de hazard este inundat axul central al localității. Este afectat și drumul județean DJ 107H pe o lungime de cca. 550 m. Cauza inundării este revărsarea care poate fi cauzată și de podul de pe drumul județean.</p> <p>În localitatea <b>Mesentea</b> - conform datelor din harta de hazard este inundat doar monumentul Moara Veche. Cauza inundării este revărsarea.</p> <p>În localitatea <b>Benic</b> - conform datelor din harta de hazard este inundat axul central al localității. Este afectat și drumul județean DJ 107K aproape în totalitate pe tronsonul din intravilanul localității, pe o lungime de cca. 1700 m și drumul județean DJ 107R pe o lungime de cca. 270 m. Cauza inundării este revărsarea care poate fi cauzată și de podul de pe drumul județean DJ 107R și un pod situat pe un drum local.</p> <p>În localitatea <b>Galda de Sus</b> - conform datelor din harta de hazard este inundat axul central al localității. Este afectat și drumul județean DJ 107K pe mai multe tronsoane din intravilanul localității, pe o lungime de cca. 2500 m. Cauza inundării este revărsarea care poate fi cauzată și de podul de pe drumul județean DJ 107K și de podurile situate pe drumurile locale.</p> <p>În localitatea <b>Poiana Galdei</b> - conform datelor din harta de hazard sunt inundate mai multe porțiuni pe axul central al localității. Cauza inundării este revărsarea.</p> |
