## 1. Localizare

## 2. Identificarea problemei de inundabilitate

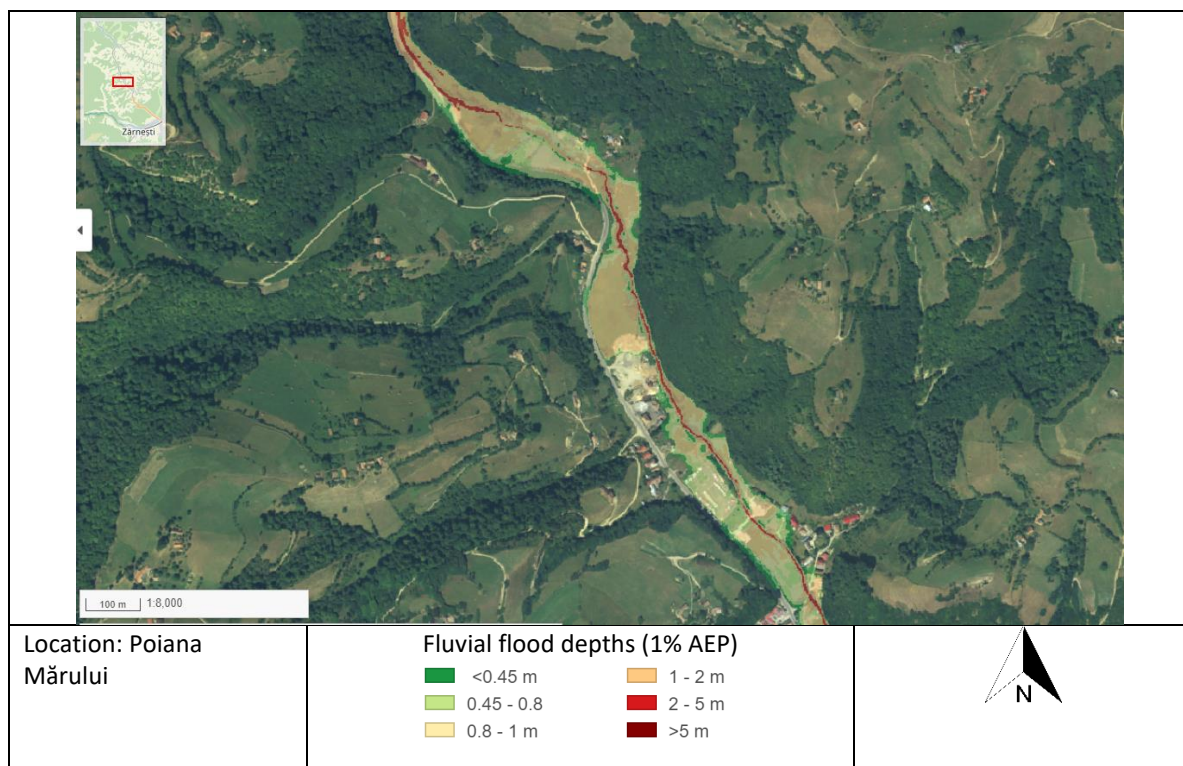
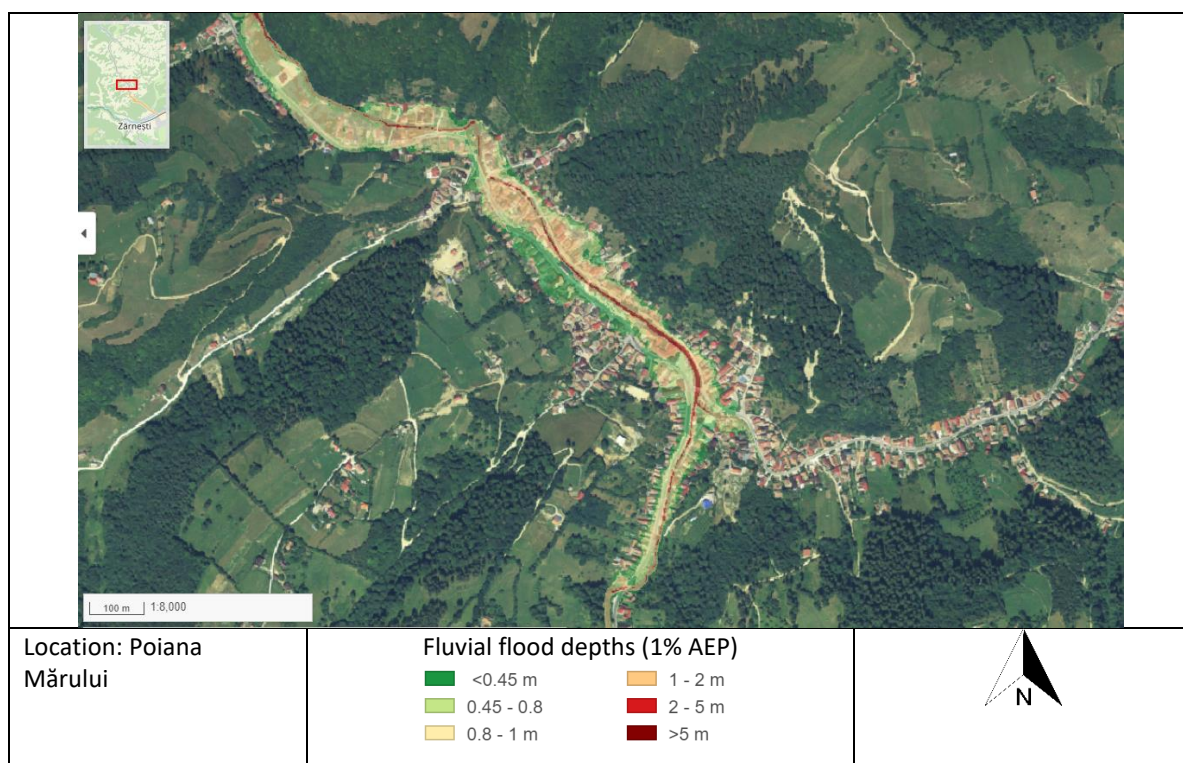
Un link către hărțile de hazard și de risc folosite în această evaluare va fi făcut disponibil în fișe (LINK HĂRȚI), începând cu 15 Octombrie 2022. Mai jos au fost inserate capturi de ecran ale acestor

hărți pe sectoarele de risc relevante, ca exemple ale informației disponibile, ce indică adâncimile inundației aferente debitului maxim cu probabilitatea de depășire de 1%.

| <b>Informații extrase din hărțile de hazard</b> | Banda de inundare folosită este de 10% și 1% CC din C2 (doar variația adâncimilor bazată pe configurația terenului avută în ciclul C1), centrată pe cursul de apă, cu lățimi variind între 20 și 144 m.<br>Este necesară refacerea modelării hidraulice pentru a se lua în calcul lucrările de consolidare realizate recent (aparținând CNAIR), pentru a se determina dacă mai rămâne vreun risc rezidual.<br>Râul străbate următoarele localități: Poiana Mărului. Valea Sercaia este o vale îngustă, marginită de locuințe amplasate foarte aproape de mal și de DN 73A pe malul drept și drumuri comunale pe malul stâng. Banda de inundare se întinde pe toată zona localității având lățimi cuprinse între 40 și 140 m. Pentru viitura de 10% se inundă porțiuni din DN 73A și câteva case, pentru 1% banda de inundare este mai largă inundând porțiuni din DN 73A și locuințe și anexe gospodărești. |
