## 1. Localizare

| ABA | Denumire APSFR |
|---|---|
| Siret | r. Ruja - av. loc. Valea Seacă, sect. îndig. |

UoM: RO-10 Siret  
Cod APSFR: RO10-12.01.026a....-01A  
APSFR ID: 10-A025F  
Nume APSFR: r. Ruja - av. loc. Valea Seacă, sect. îndig.

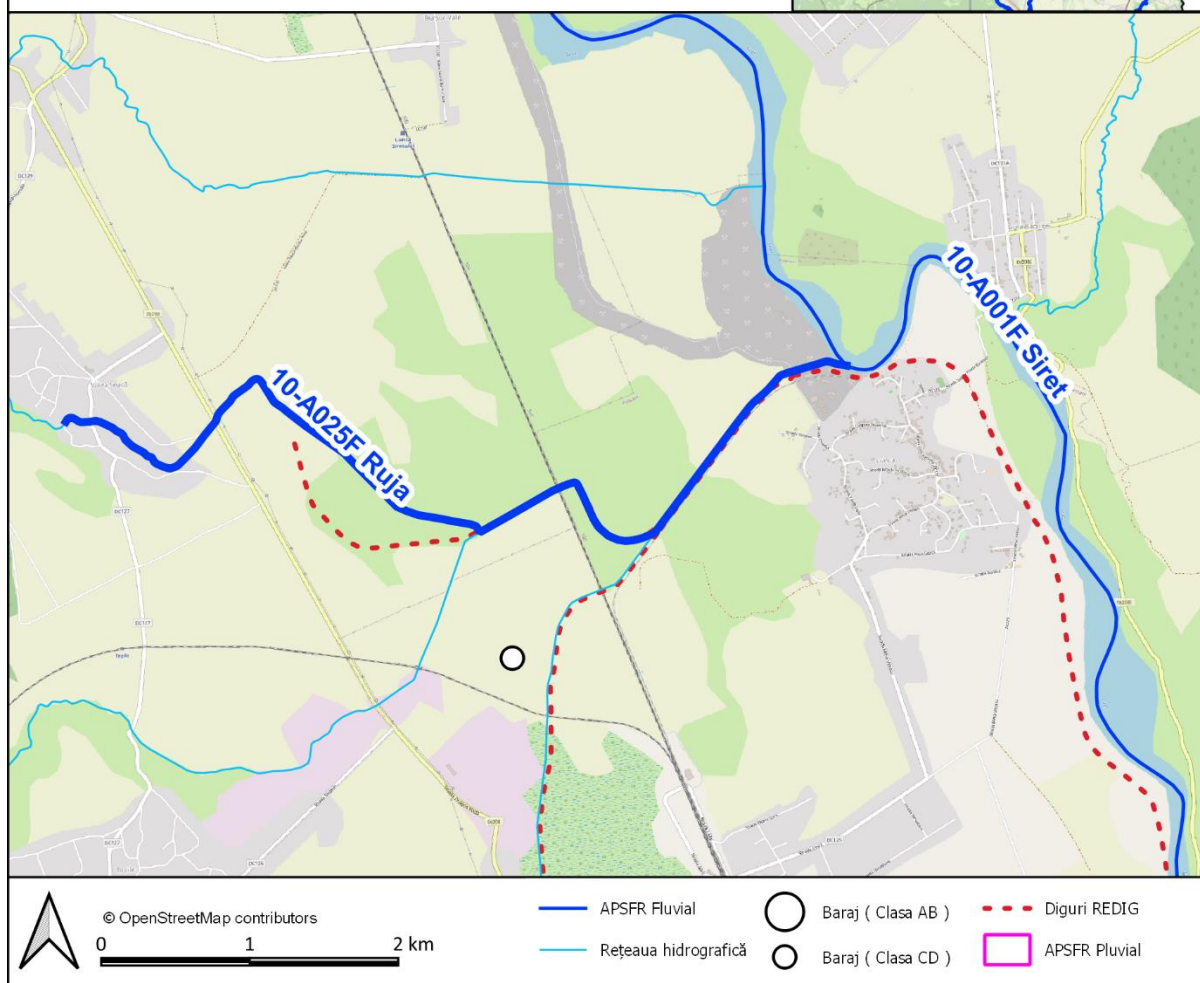
| <b>Informații extrase din hărțile de hazard</b> | Harta C1 nu indică nici un risc în loc. Valea Seacă.<br>Harta C2 aval de drumul 208 arată inundarea terenurilor agricole fără afectare locuințe, care ar trebui tolerată. În aval apa e conținută între digul XII-1.26.a _ MD_010+420 _11+820 _DL ce apără loc. Lunca și digul de contur al viitoarei acumulări Pașcani, cu descărcare în Siret exclusiv pe contracanal. |
